ADAM ŚMIGIELSKI

Ostatnie niemieckie pancerniki

*BISMARCK
TIRPITZ*

Wydawnictwo MAGNUM X
Warszawa 1999

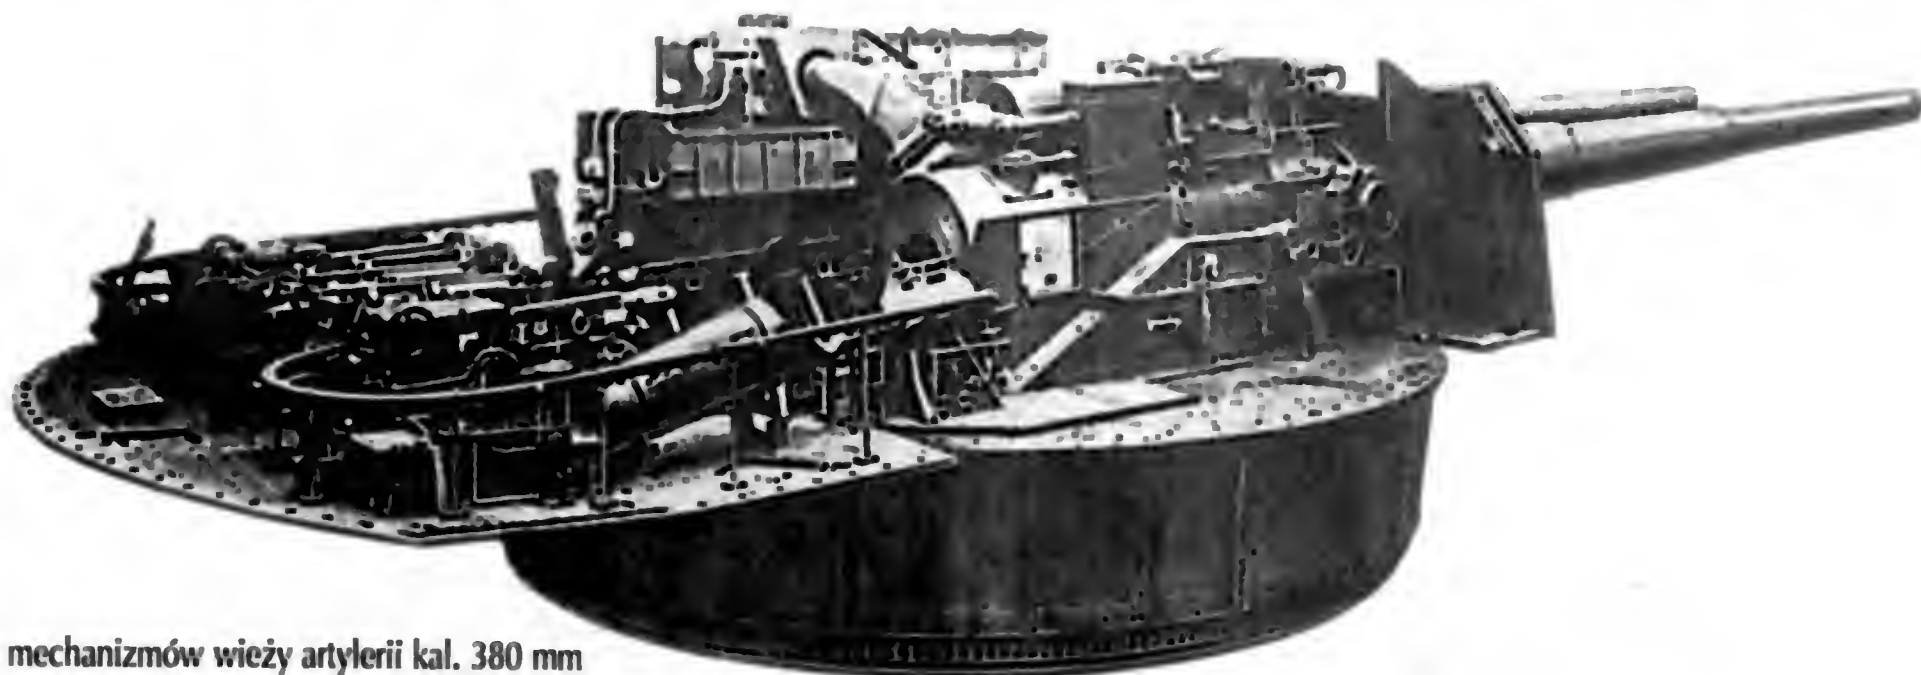
Widok mechanizmów wieży artylerii kal. 380 mm przed zamontowaniem ścian i dachu wieży.

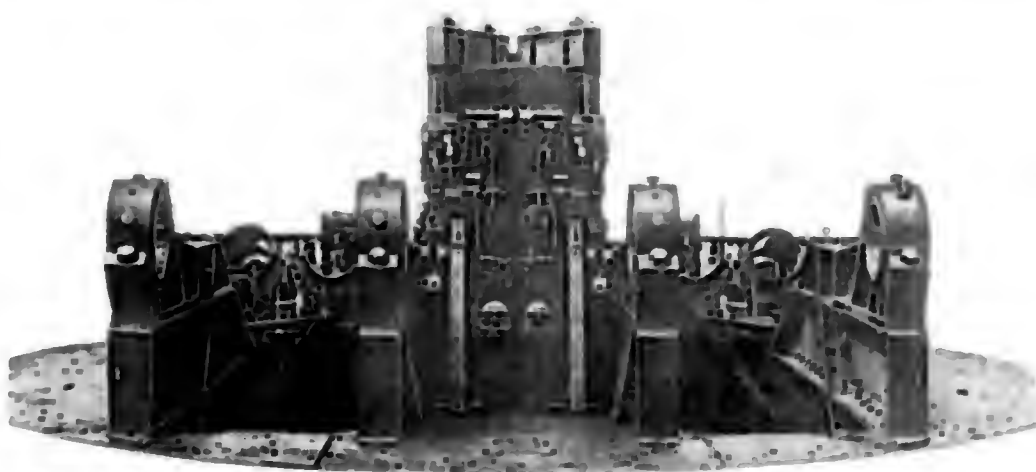
Widok od przodu na platformę wieży artylerii kal. 380 mm.

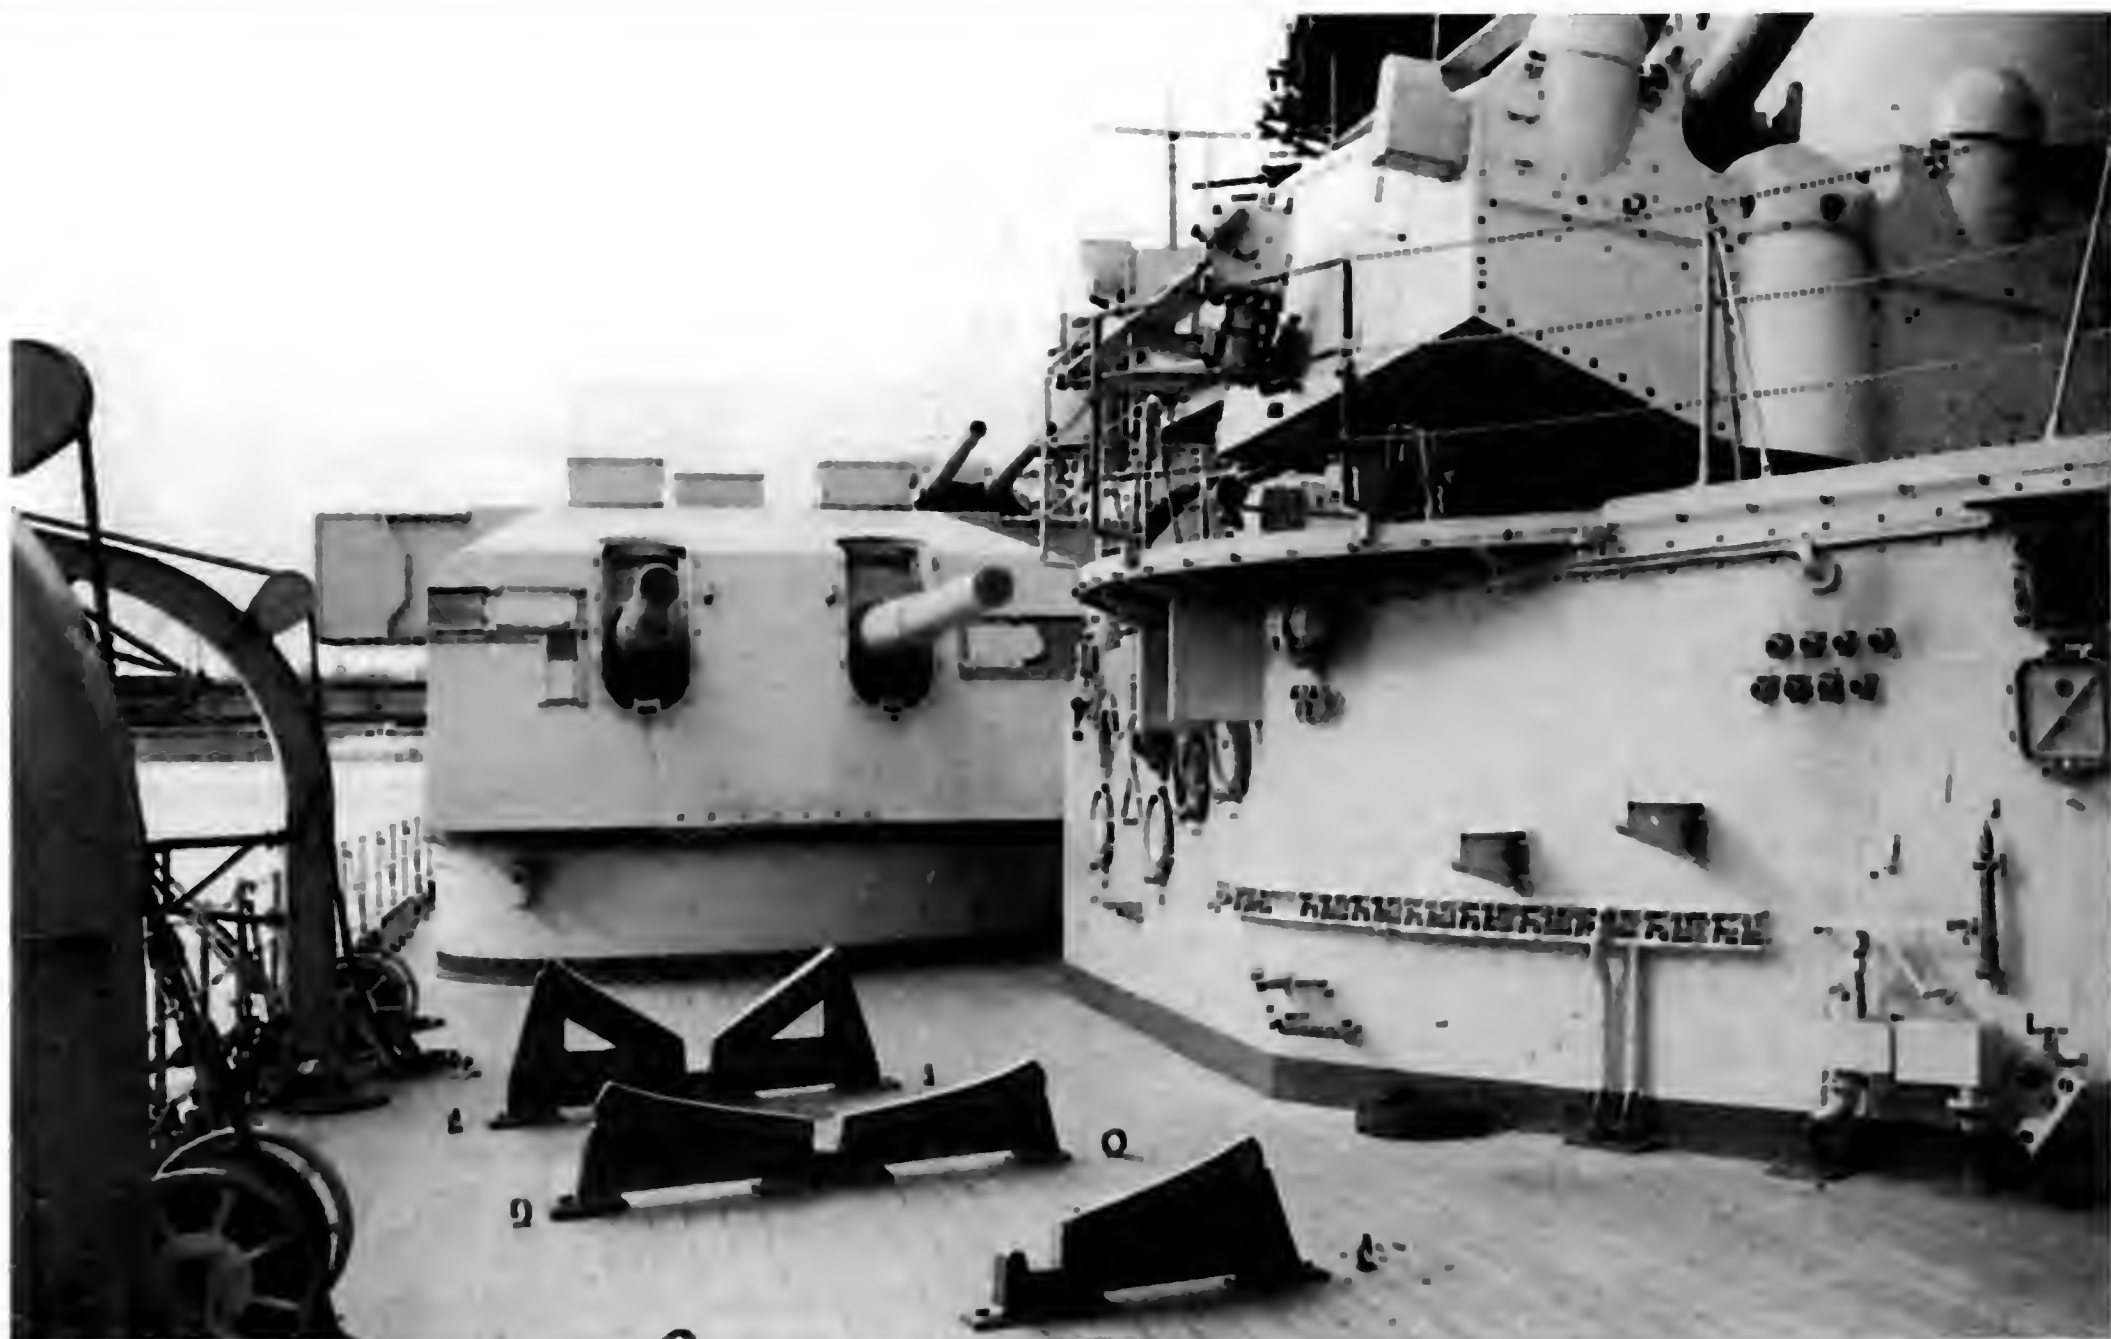
Prawoburtowa rułowa wieża artylerii średniej kal. 150 mm. Powyżej dobrze widoczna jest stabilizowane stanowisko ciężkiej artylerii przeciwlotniczej kal. 105 mm.

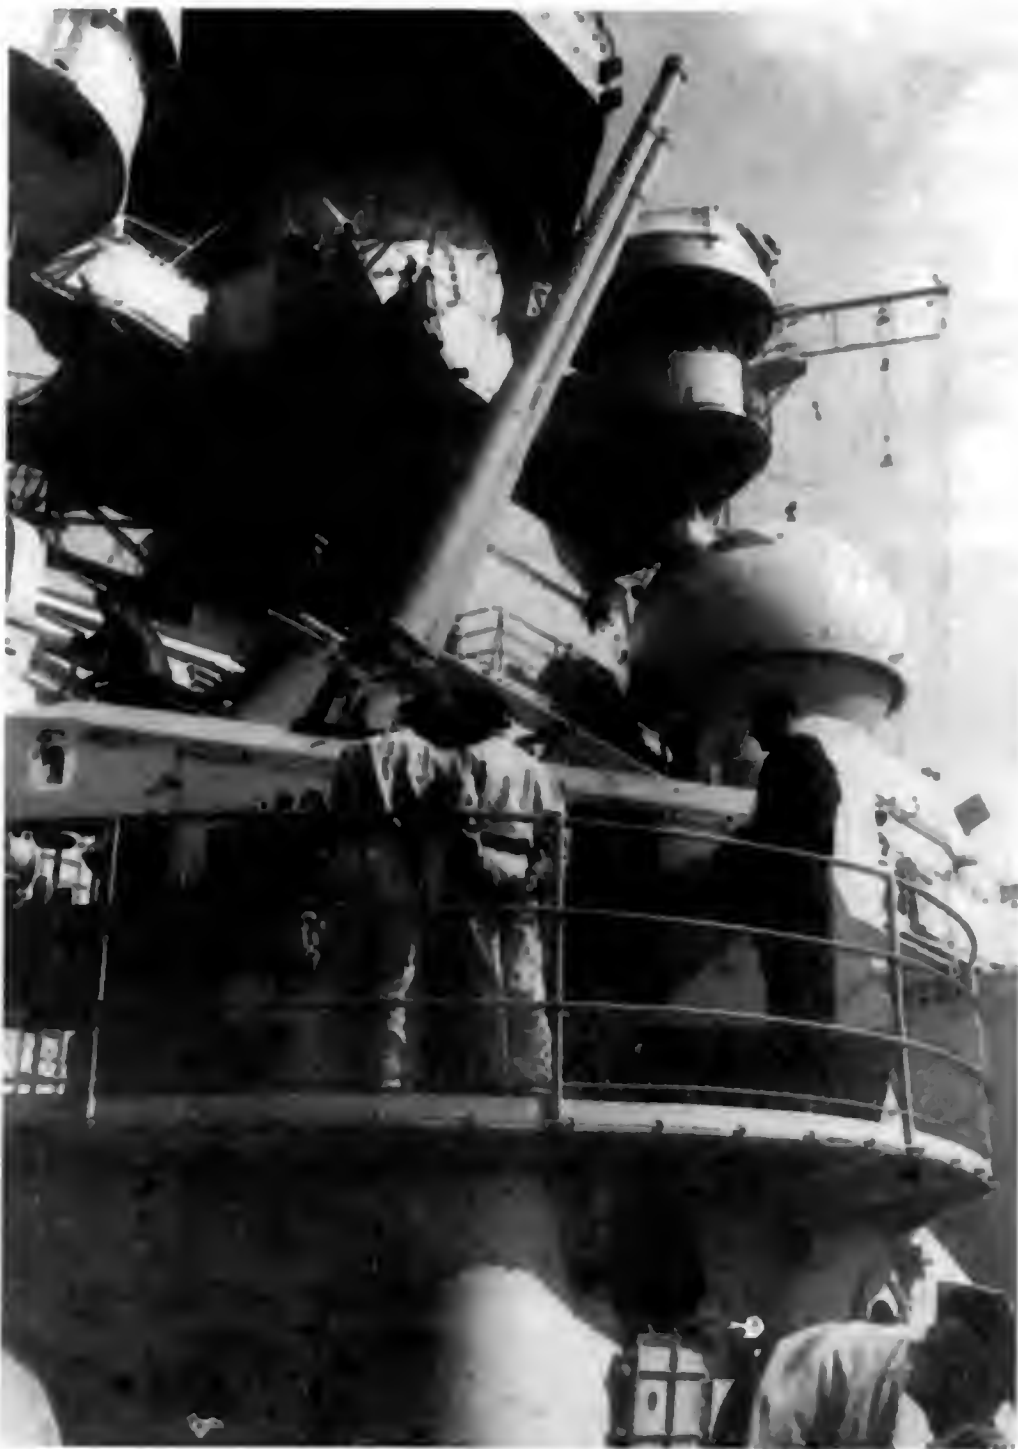
Widok drugiego dziobowego stabilizowanego stanowiska artylerii przeciwlotniczej kal. 105 mm typu C/33. Na drugim planie dobrze widoczny jest stabilizowany dalmirownik typu SL-8 oraz dziobowa wieża dowodzenia.

Cały opisany powyżej skomplikowany system wykorzystywany był do kierowania ogniem artylerii głównej i średniej. Dla ciężkiej artylerii przeciwlotniczej (kal. 105 mm) przewidziano cztery dalmirowniki typu SL-8 (Stabilisierter Leitstand) ze stabilizowanymi trójosiowo 4-metrowymi dalmierzami stereoskopowymi. Pierwsze dwa z tych dalmirowników umieszczone obok pomostu bojowego otrzymały kuliste osłony przeciwdławkowe, dwa rufowe zaś pozostały bez osłon do końca. Z racji kulistego kształtu osłon i sposobu pracy, dalmirowniki typu SL-8 znane były w marynarskim slangu jako „Wackeltöpfe”, czyli kołujące się garnki. Stabilizowane dalmirowniki tego rodzaju były bardzo charakterystycznym elementem niemieckich ciężkich jednostek typu *Scharnhorst*, *Bismarck* oraz *Admiral Hipper*. Dane z dalmirowników typu SL-8 również przekazywane były do centrali artyleryjskiej. Do kierowania ogniem lekkiej artylerii przeciwlotniczej wykorzystywano na *Bismarcku* osiem małych 1,25-metrowych dalmierzy rozmiesz-

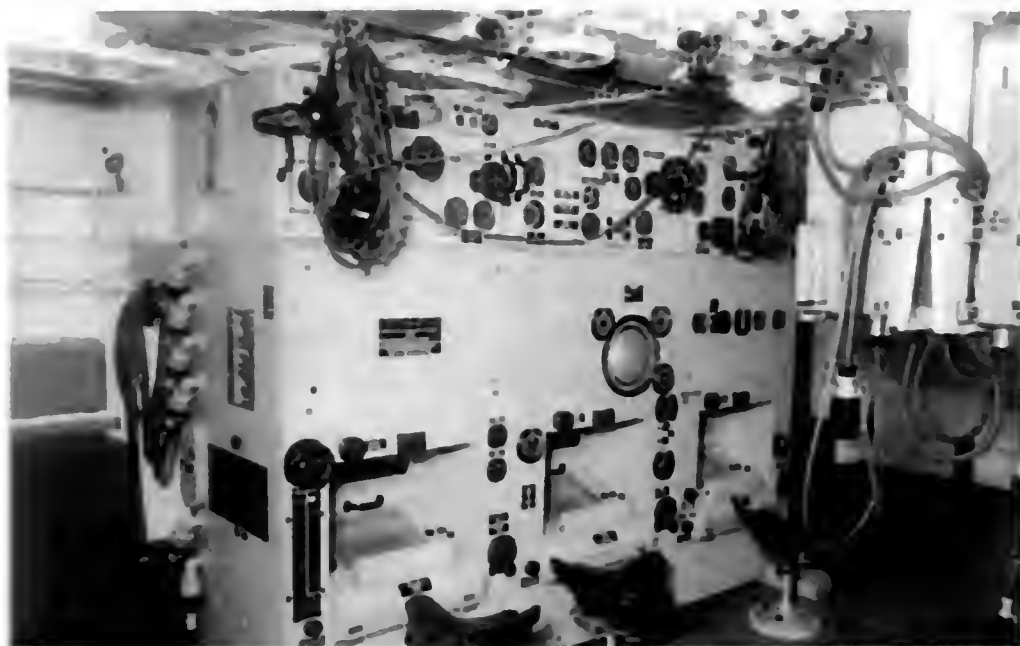
Wnętrze rufowego stanowiska kierowania ogniem na *Bismarcku*.

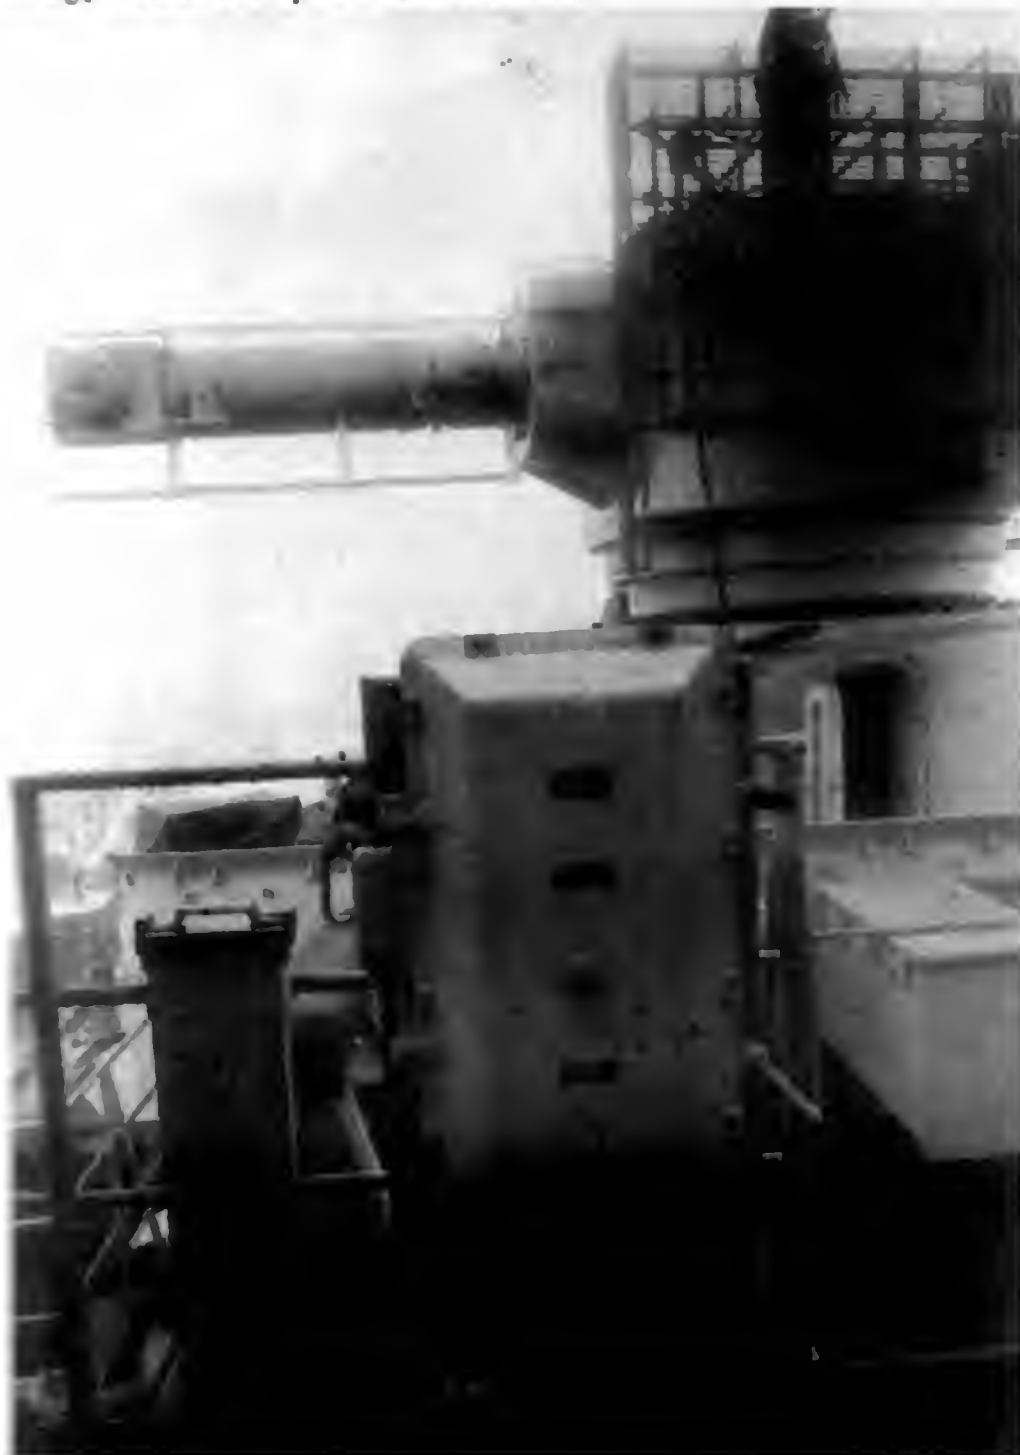
Rufowe pancerne stanowisko kierowania ogniem z obrotową wieżą dalmielownika z 10,5 metrowym dalmierzem i anteną radaru FuMO 23. Zwracając uwagę otwarte drzwi pancernego stanowiska.

Na *Bismarcku* zainstalowane były trzy stacje radarowe typu FuMO-23 zwane w czasie wojny „Seetakt”. Ich duże prostokątne anteny, zwane „materacami”, o długości 4 m i wysokości 2 m umieszczono na obrotowych wieżyczkach dalmielowników artylerii głównej. Radary te pracujące na fali o długości 81,5 cm miały maksymalny efektywny zasięg

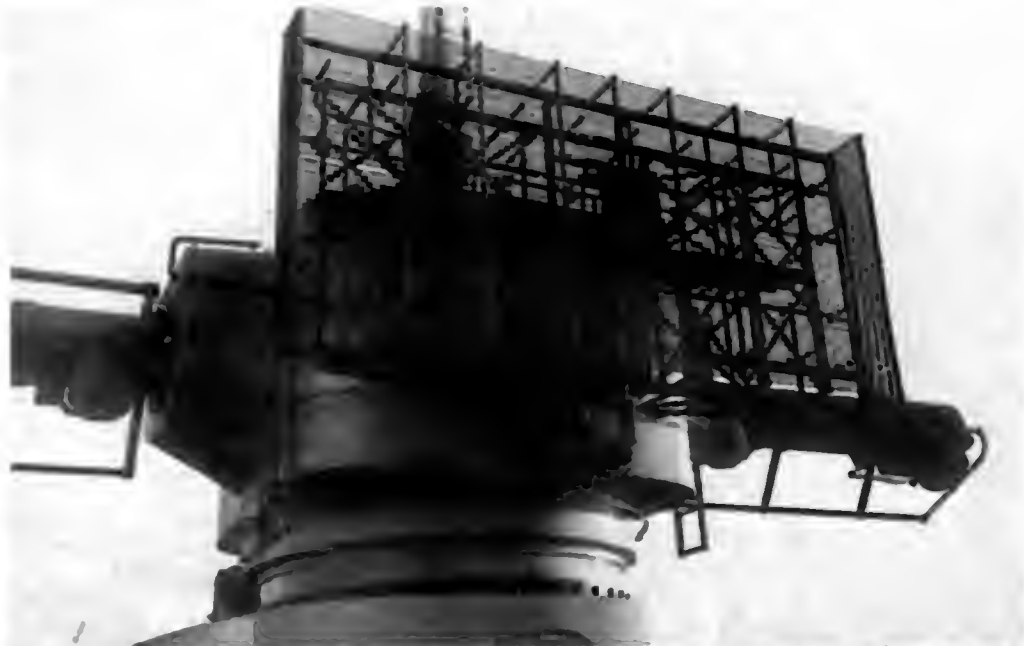
Rufowy dalmielownik z dalmierzem 10,5-metrowym i anteną radaru FuMO 23, tzw. „materacem” znajdujący się nad stanowiskiem kapitana Müllenheim-Rechberga.

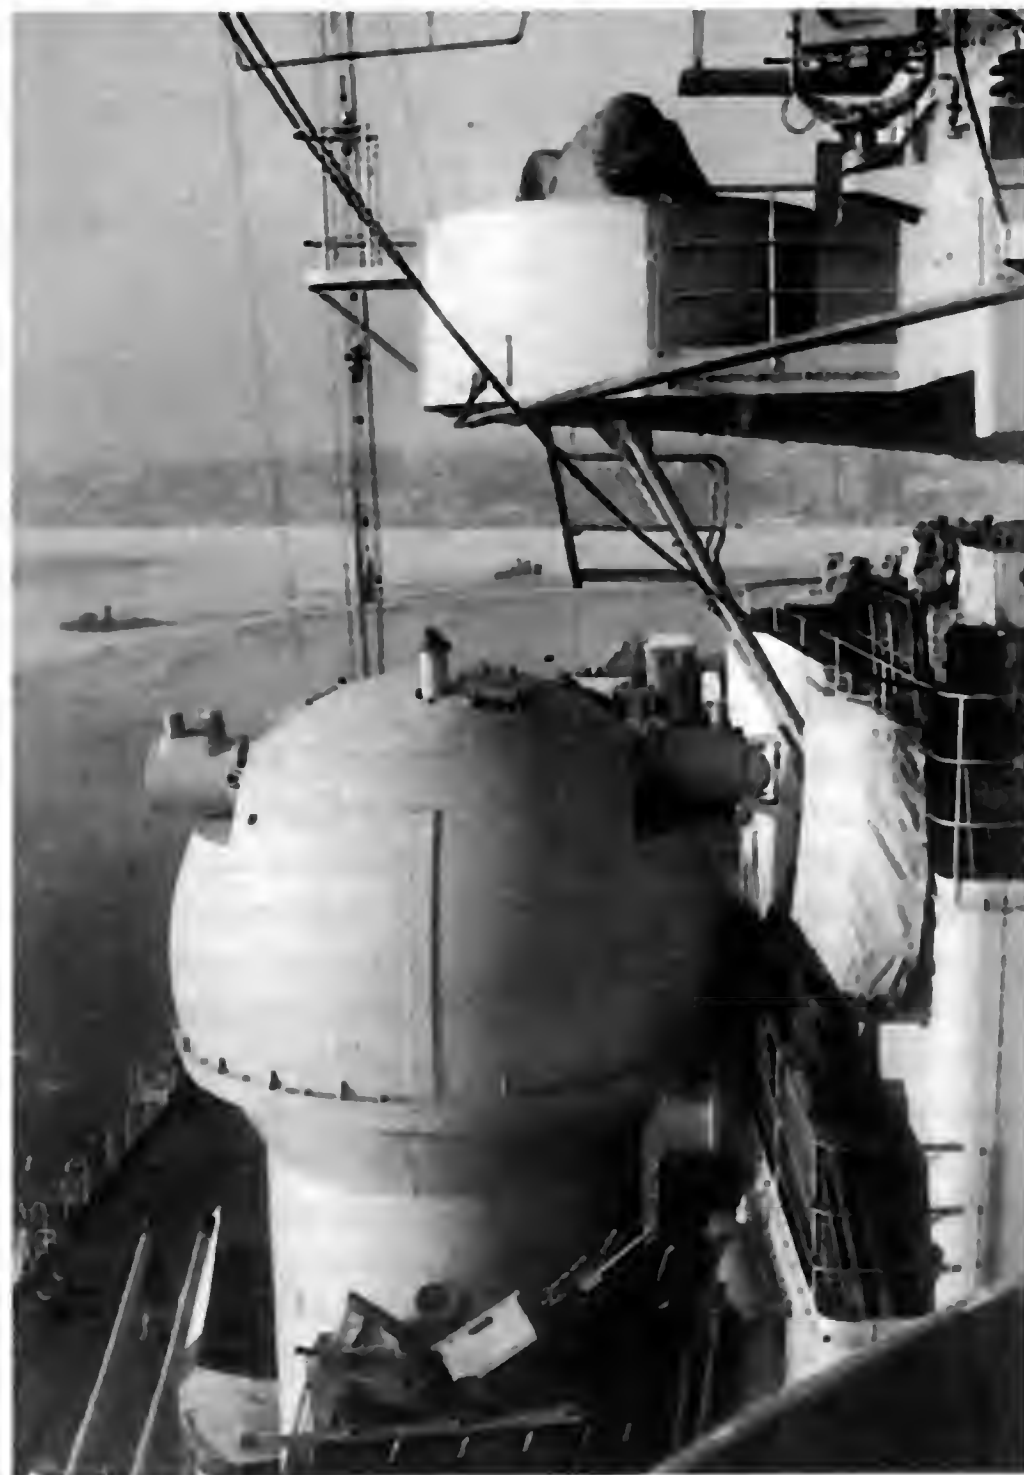
Lewoburtowy stabilizowany dalmielownik typu SL-8 dla artylerii przeciwlotniczej kal. 105 mm znany w slangu marynarskim jako „kolebiący się gamek”.

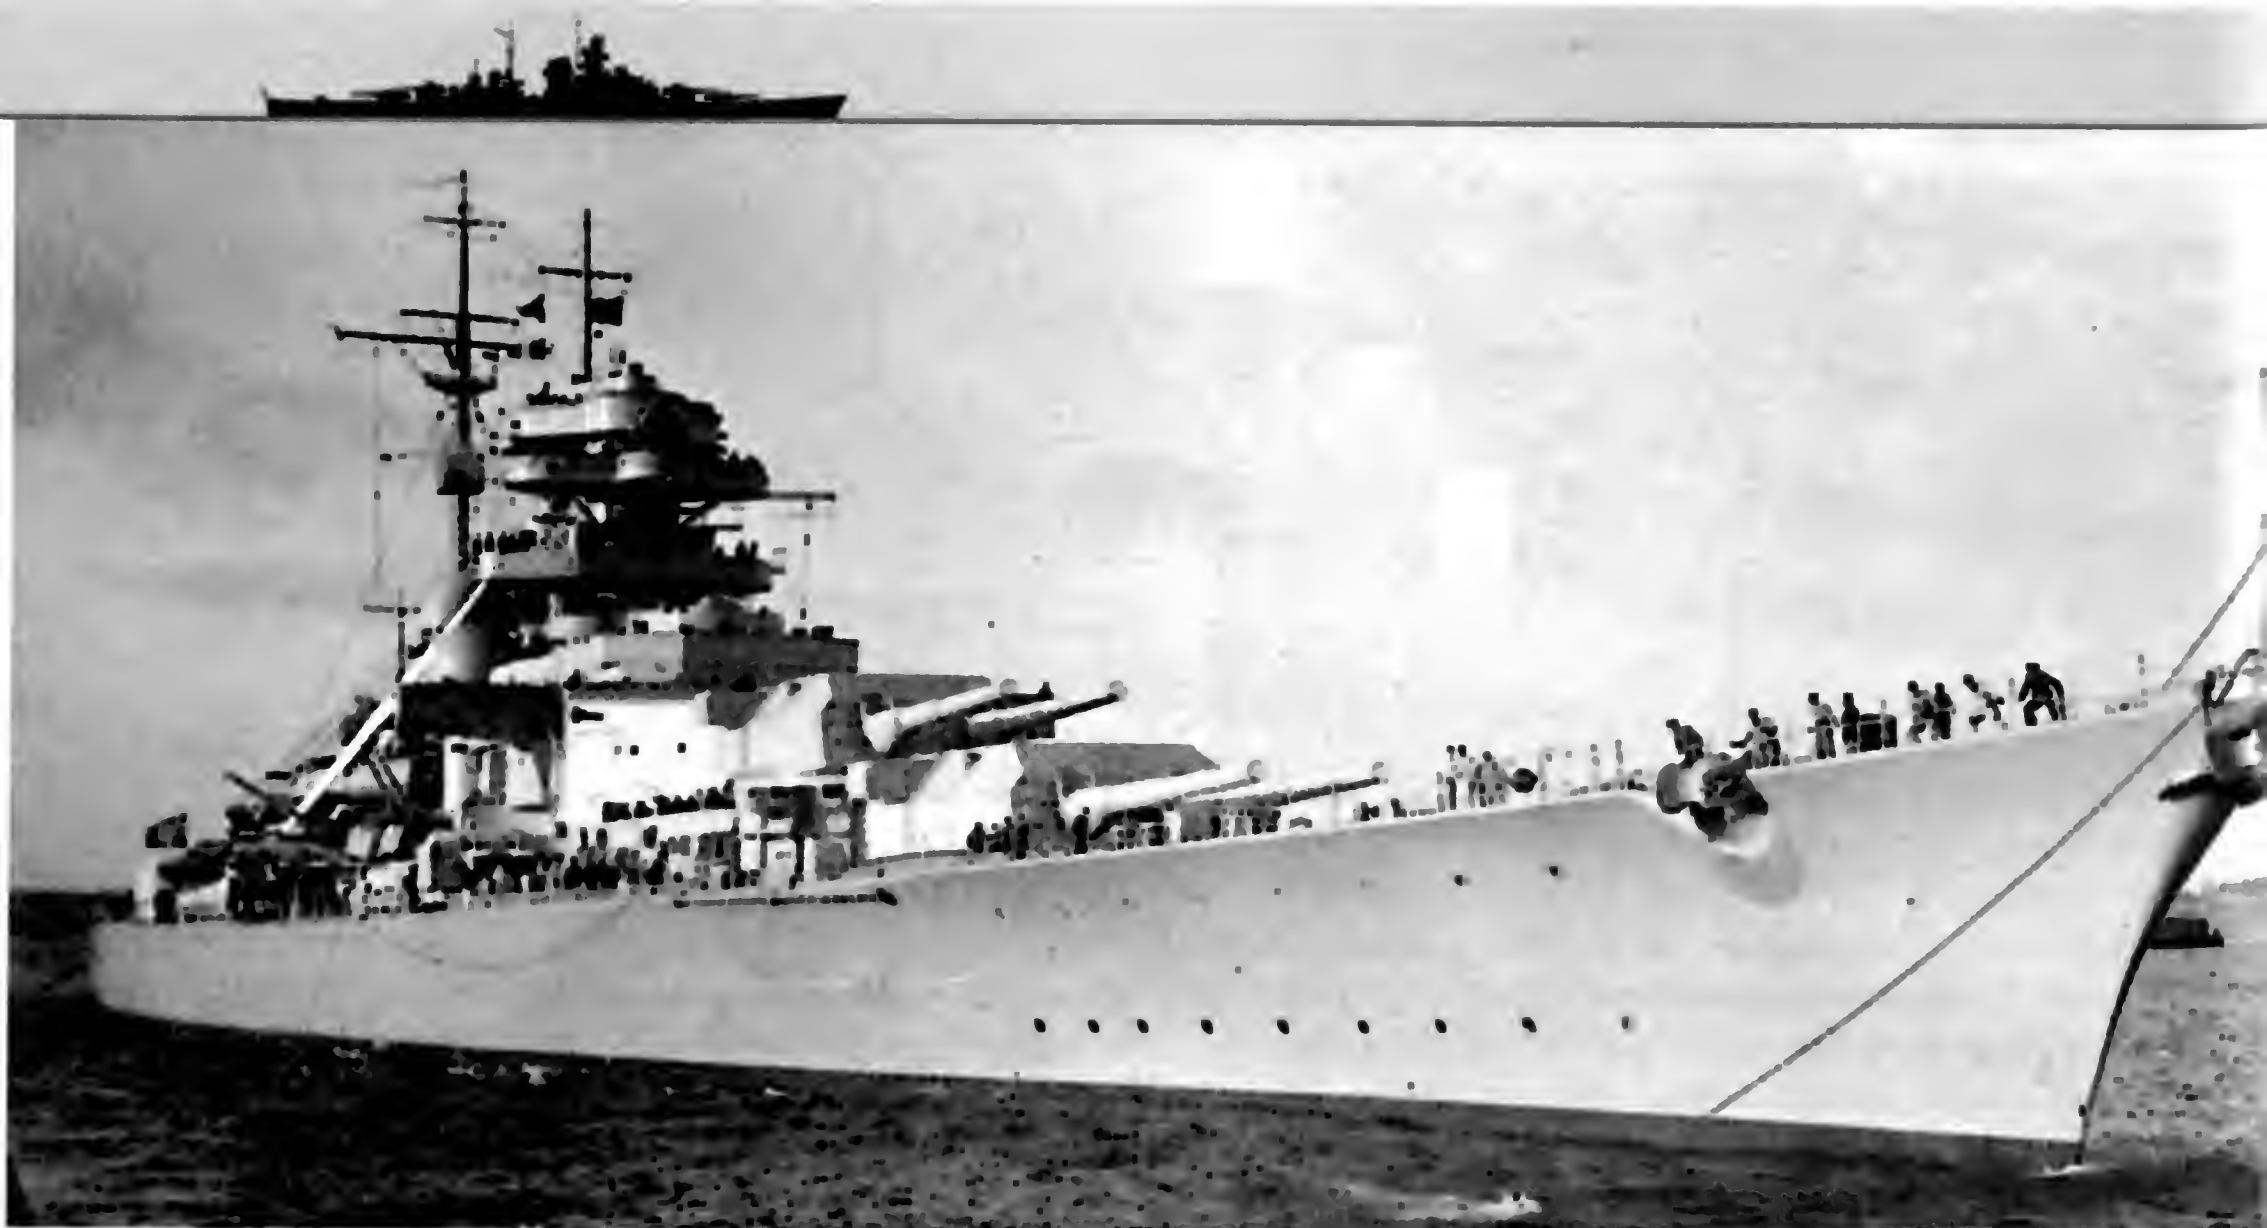
Pancernik *Bismarck* wychodzi z Kilonii 28 września 1940 r. Zwraca uwagę niekompletne wyposażenie okrętu – brak m.in. wieżyczek dalecełowników artylerii głównej.

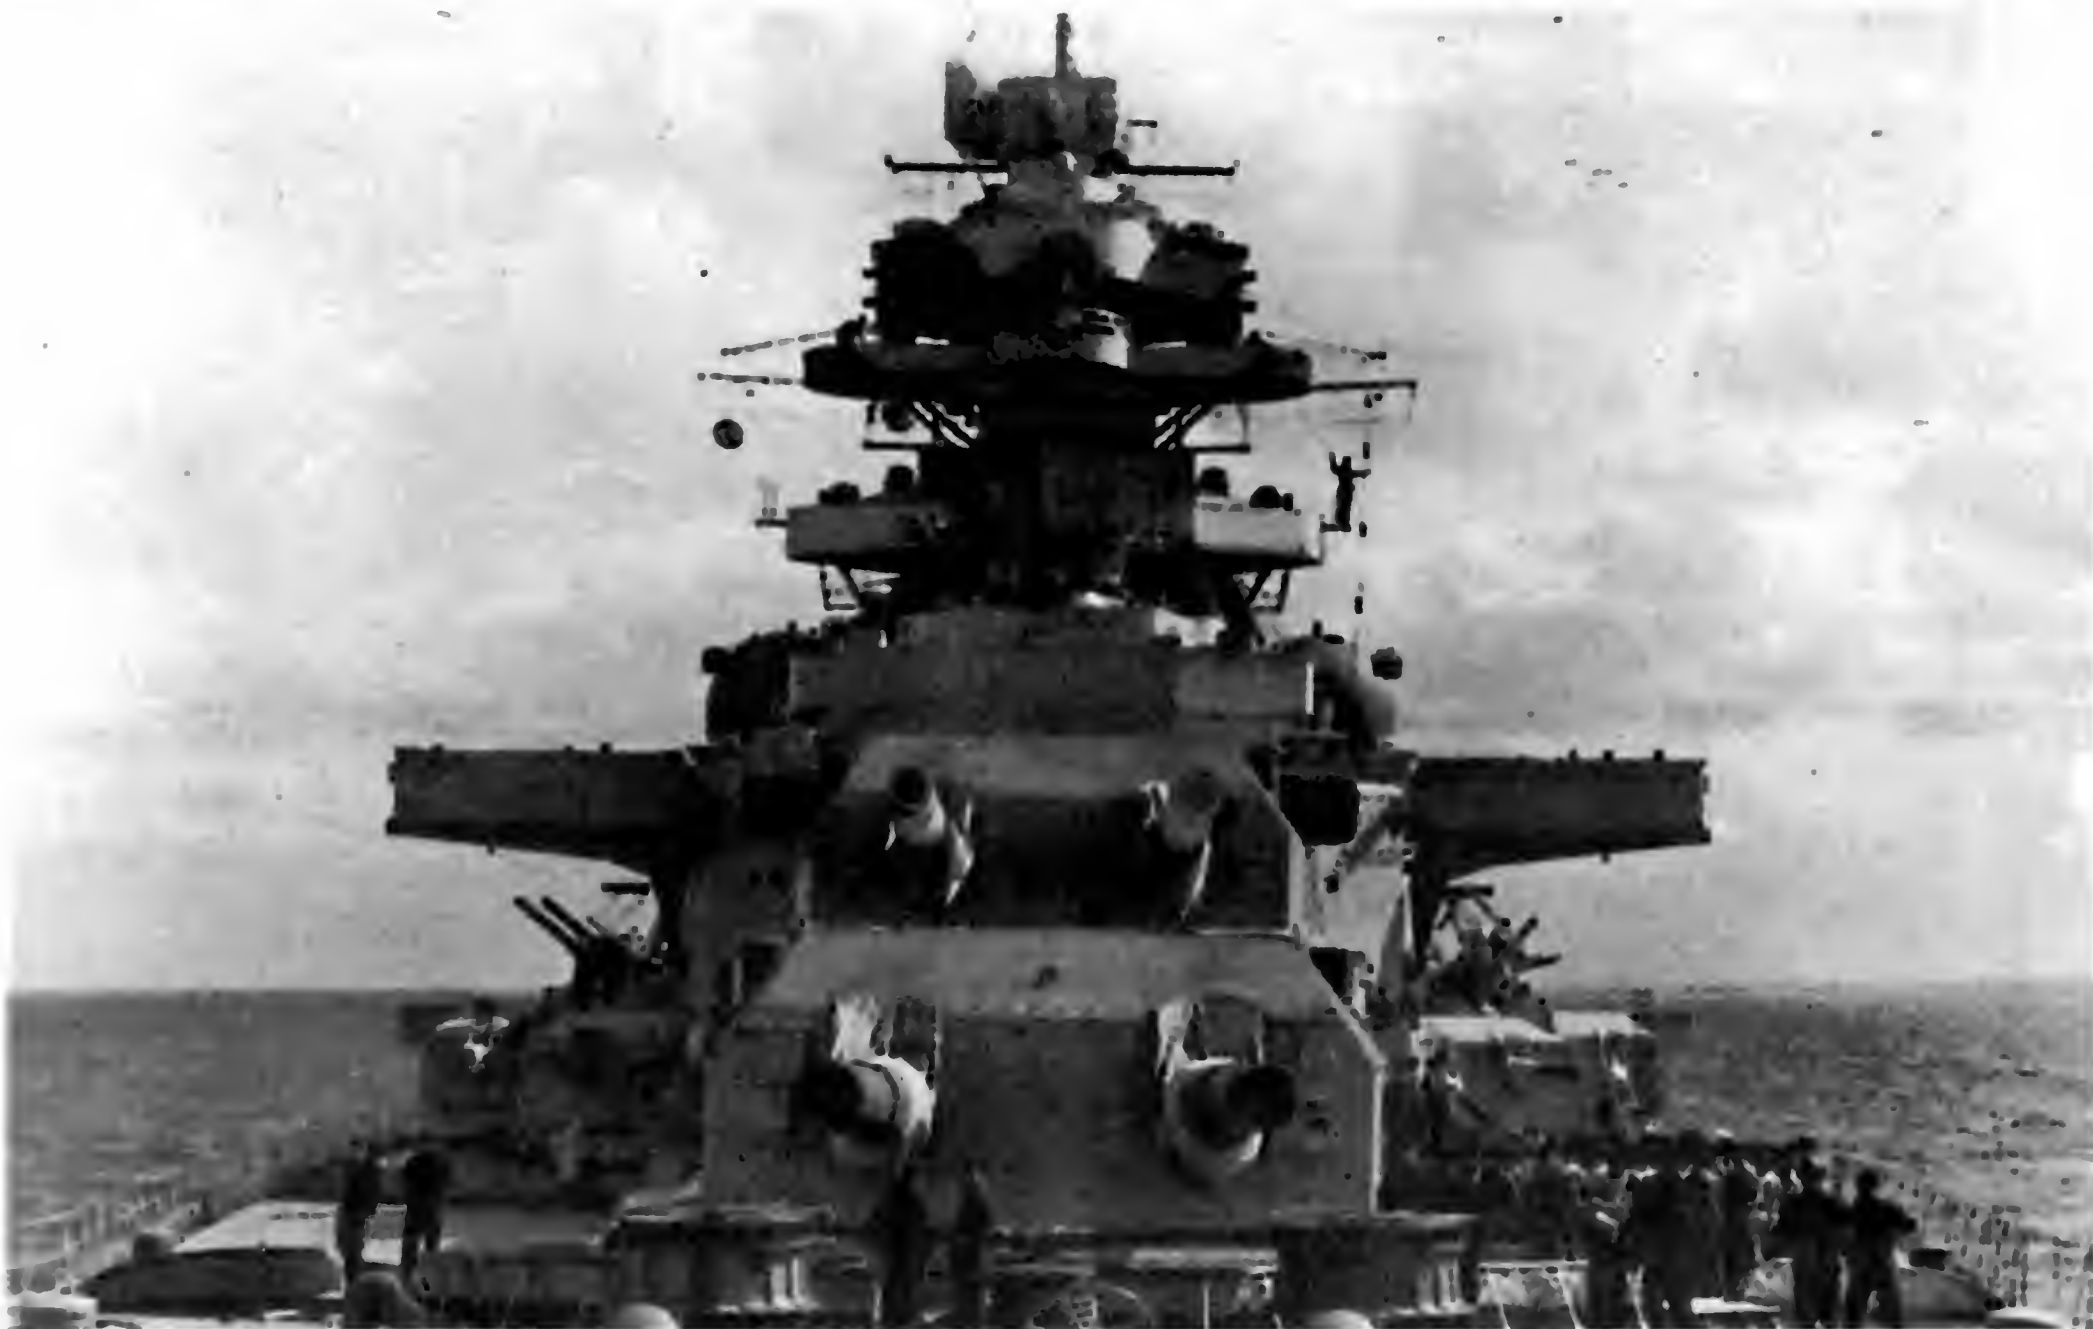
Widok z pokładu dziobowego na obie wieże artylerii głównej kal. 380 mm i wieżę dowodzenia. Zdjęcie wykonano w kwietniu 1941 r. podczas ćwiczeń na Bałtyku. Zwraca uwagę kompletne wyposażenie okrętu obejmujące już obie dziobowe wieżyczki dalecełowników z radarami FuMO 23.

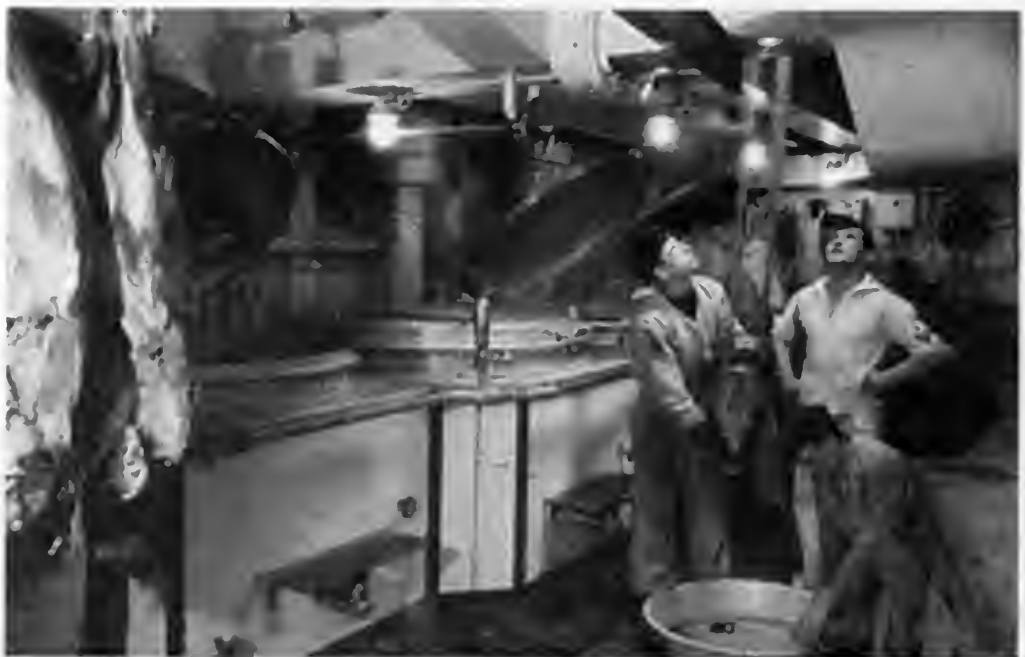
Mięso transportowane było do kuchni specjalnym wyciągiem z chłodni umieszczonej poniżej.

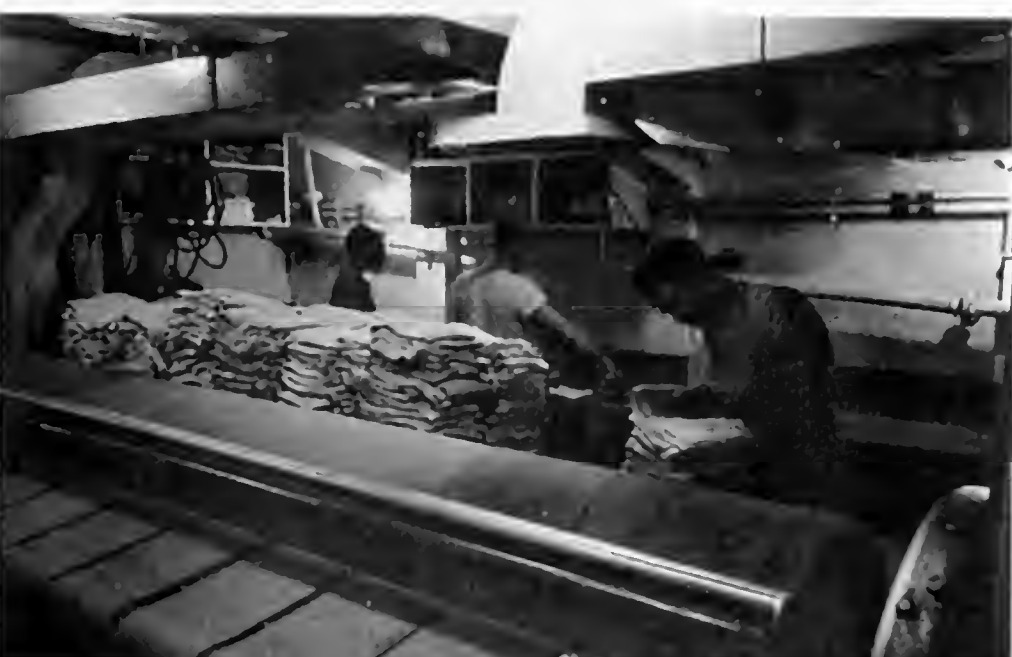
Pralnia i magiel parowy.

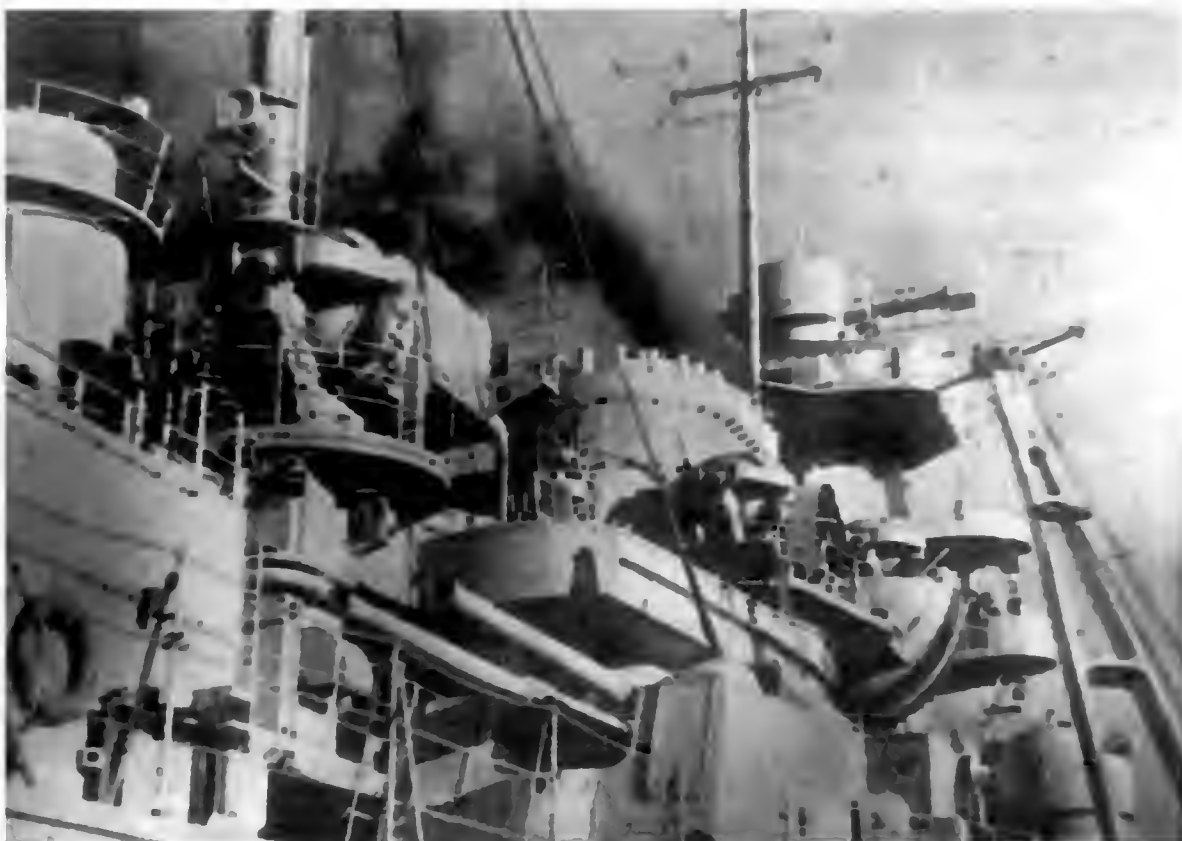
Rufowa artyleria przeciwlotnicza kal. 105 mm typu C/37. Dobrze widoczny jest komin i dziobowa wieża dowodzenia z dalecełownikiem artylerii głównej.

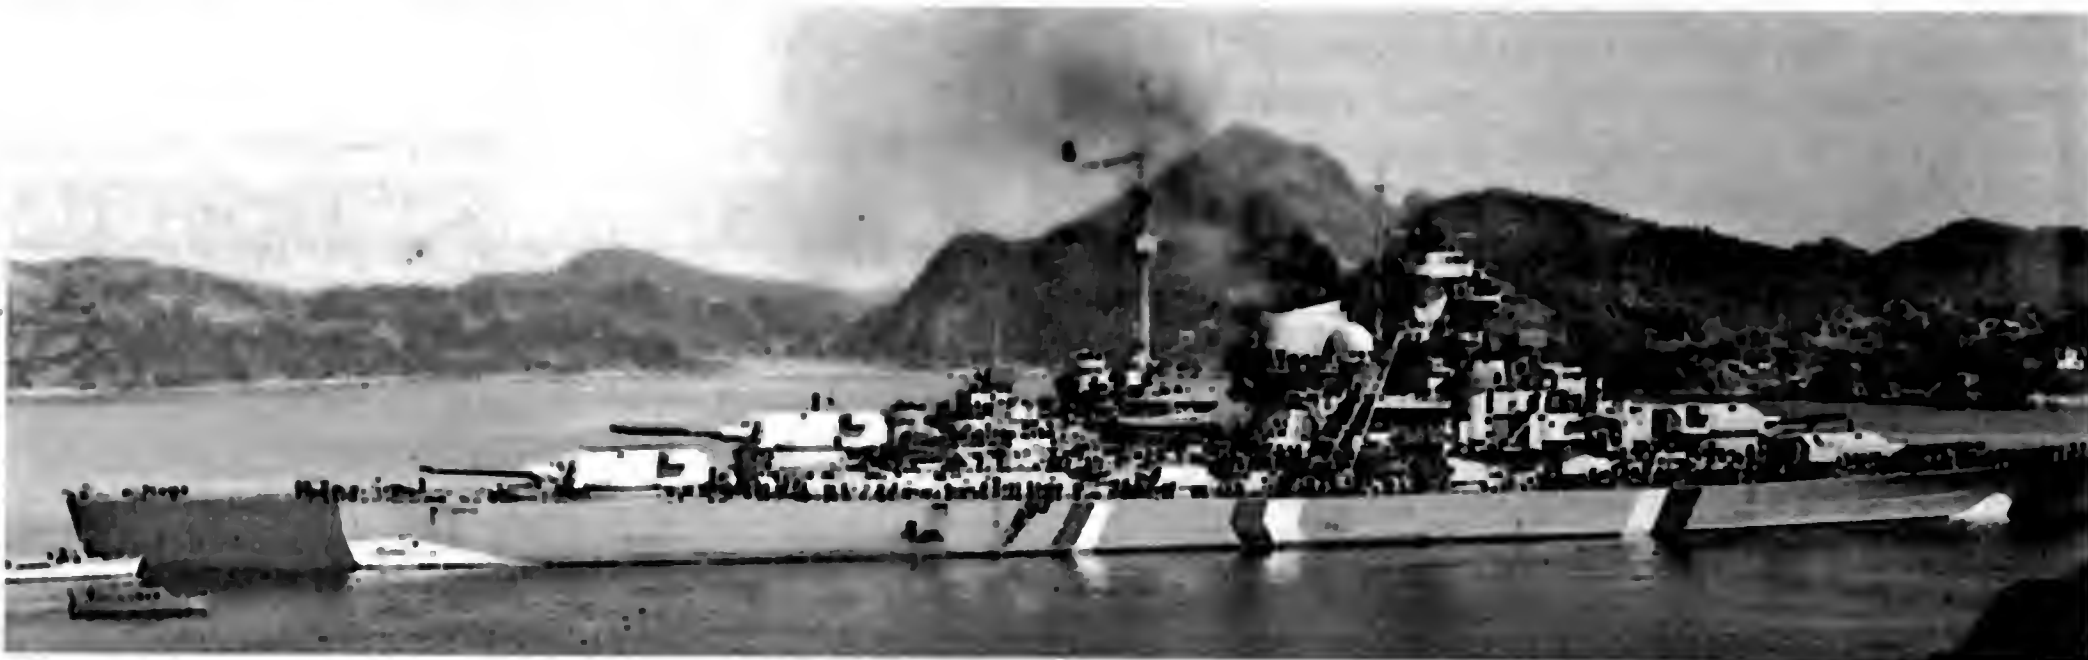
Bismarck widziany z *Prinz Eugena* wciąż jeszcze w kamuflażu we fjordzie Grimstad 21 maja 1941 roku.

Ciepłe i słoneczne popołudnie ułatwiało pracę marynarzy w Grimstadfjord. Postój wykorzystano na przemalowanie obu okrętów. Ukośne jaskrawe białe-czarne pasy od linii wodnej do szczytu nadbudówek i fałszywe białe fale dziobowe namalowane na burtach na dziobie i rufie zostały zamalowane²⁴. Jednolite szare malowanie dawało znacznie lepszą ochronę na mglistych przestrzeniach Północnego Atlantyku. Dotychczasowy kamuflaż miał za zadanie utrudnić ocenę wielkości okrętów i ich aktualną prędkość, jednak w nowych warunkach okazał się nieprzydatny.

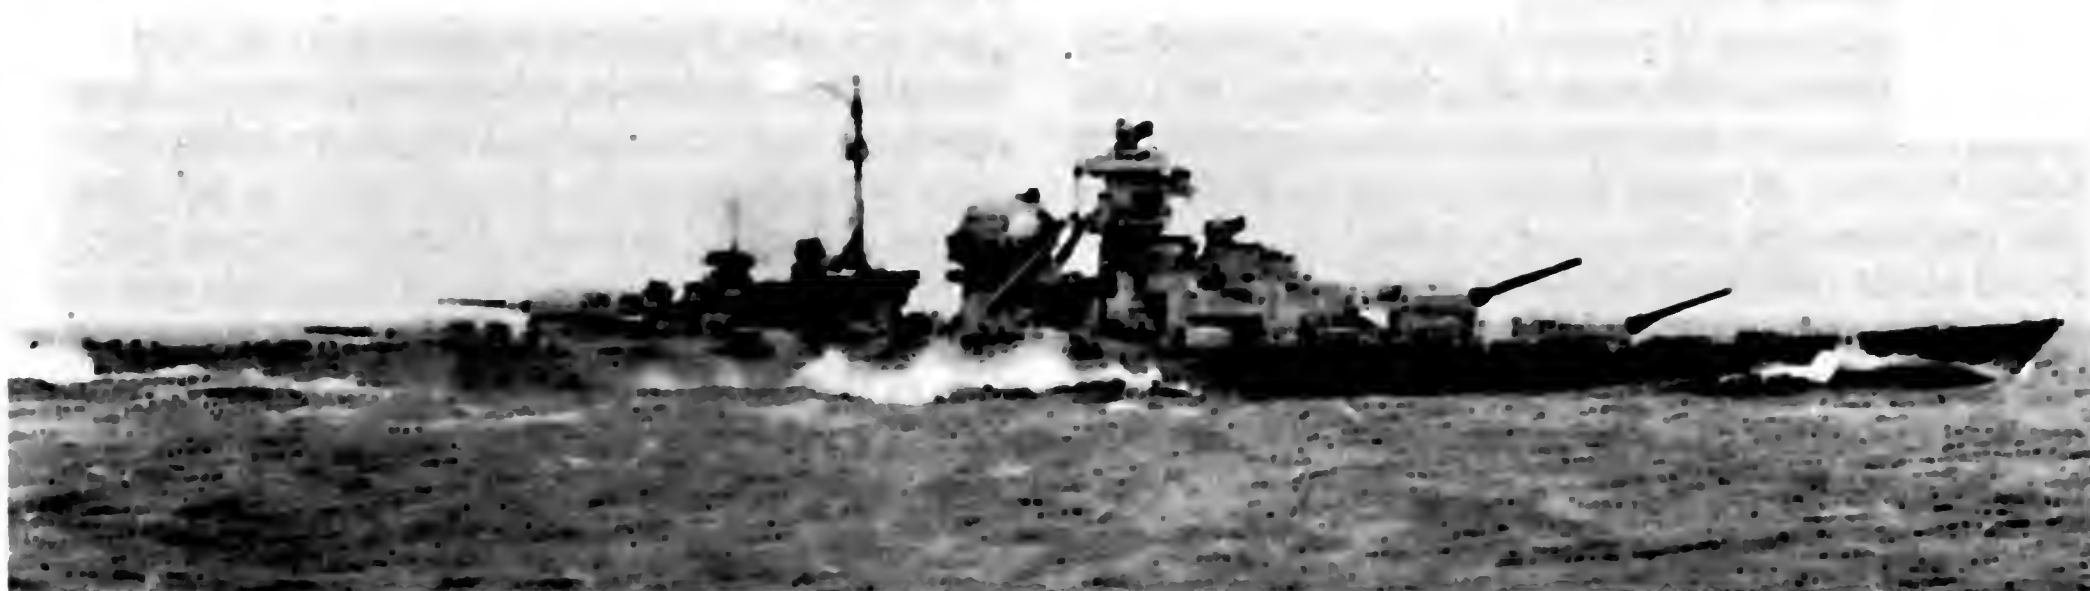
Bismarck widziany z pokładu towarzyszącego mu krążownika *Prinz Eugen*. Okręt pomalowany jest już na jednolity kolor szary.
